**ANÁLISE MACROSCÓPICA E RADIOGRÁFICA DE TECIDOS E
MATERIAIS DENTÁRIOS SUJEITOS A ALTAS TEMPERATURAS**

*Dissertação apresentada à Universidade Católica Portuguesa para obtenção do grau de
Mestre em Medicina Dentária*

Dayana E. Jacinto Baptista de Cardona.

Viseu, 2018

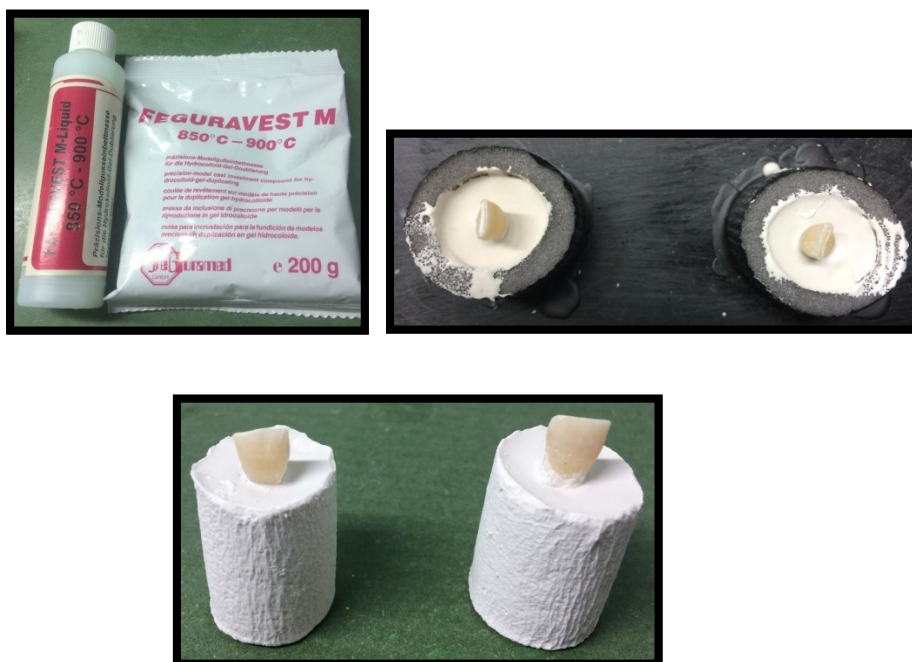
As peças dentárias recolhidas foram revestidas com revestimento de fosfato (*Feguravest*® M, *Feguramed*, Germany) desde o terço cervical até o terço apical, permitindo desta forma que a raiz do dente ficasse incluída no material e a coroa no seu exterior.

Figura 1- Revestimento de fosfato (*Feguravest*® M, *Feguramed*, Germany).

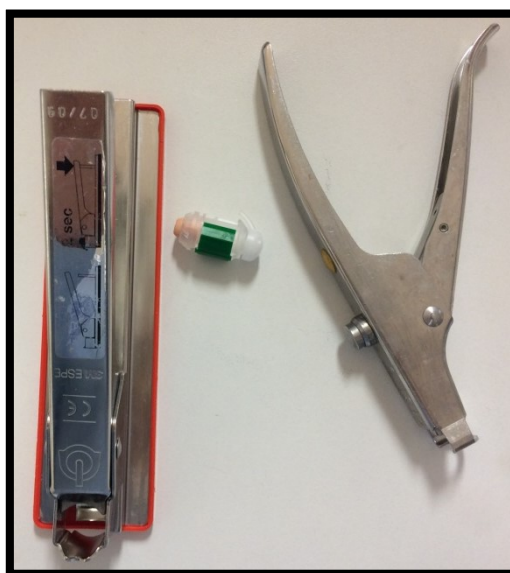
Utilizou-se ionómero de vidro em cápsulas auto polimerizáveis (*Ketac™® Fil Plus Aplicap™*, *3M Espe, Germany*) cor A2. Uma vez desinfetadas as cavidades, realizou-se a mistura de acordo com as indicações do fabricante e a cavidade previamente executada foi preenchida pelo material restaurador.

Figura 4- Ionómero de vidro (*KetacTM® Fil Plus AplicapTM, 3M Espe, Germany*) cor A2.

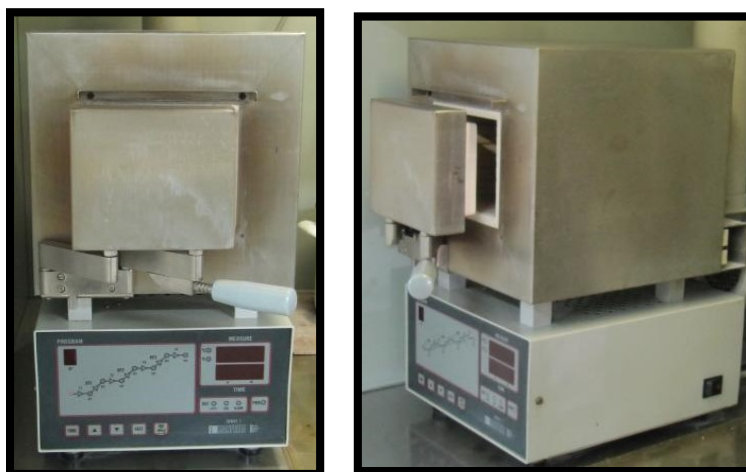
As peças dentárias foram submetidas à ação da temperatura dentro de um forno tipo mufla (*Forno Ovmat 7 ®, Manfredi, Italy*), previamente calibrado à temperatura de 600°C, com uma duração de 15 min, sendo o mesmo procedimento realizado para as temperaturas de 900°C e 1100°C. Terminado o tempo de atuação das temperaturas previamente estabelecidas, retiraram-se os dentes do forno e esperou-se o seu arrefecimento até alcançar a temperatura ambiente. As peças dentárias foram revestidas com laca para o cabelo, com o objetivo de conferir alguma resistência e facilitar a sua manipulação para observar as alterações nos tecidos e materiais dentários macroscopicamente.

Figura 5- *Forno Ovmat 7®*, Manfredi, Italy.

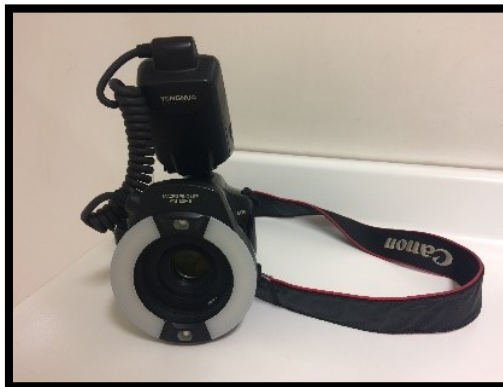
Um examinador observou e descreveu as mudanças macroestruturais dos tecidos e materiais dentários mediante a visualização direta da amostra, apoiado por imagens digitais obtidas numa máquina fotográfica digital (*Canon-Rebel XSI®*) com uma resolução de 12.2 megapixel, com flash circular (*Macro Ring Lite ® YN-14EX*) e radiográficas através de radiografias do tipo periapical.

Figura 6- Máquina fotográfica digital com flash circular.

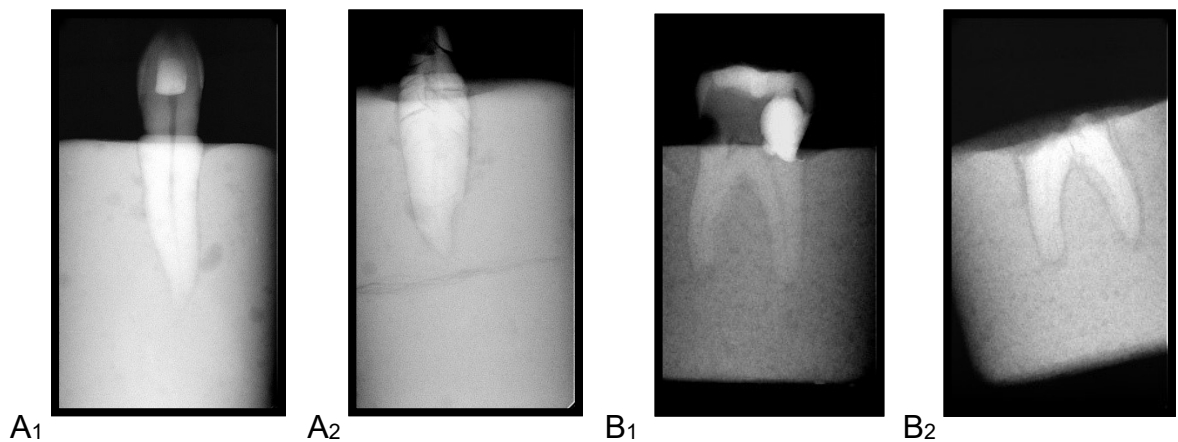
A nível radiográfico revelou-se impossível observar qualquer imagem compatível com o material restaurador - ionómero de vidro-, uma vez que existiu destruição total da coroa. Não foram verificadas alterações entre dentes anteriores e posteriores. (Figura 18)

Figura 18– A) Rx antes da ação de temperatura (A₁,B₁) e após a ação de temperatura (A₂,B₂) com restauração de ionómero de vidro, a 900°C

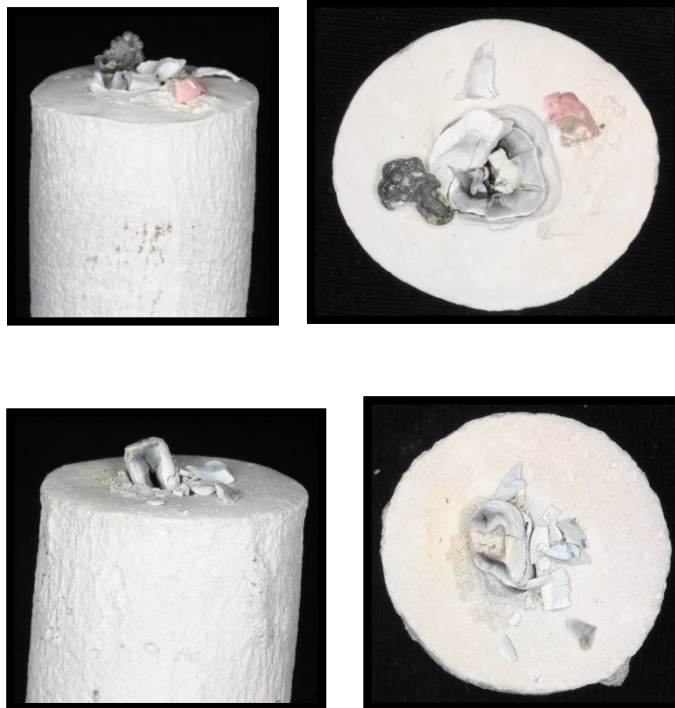
Surgem fissuras e regiões com aspeto quebradiço e observa-se a amálgama com aspeto amorfo e deformado. Verificou-se que a restauração não permaneceu na cavidade. A superfície interna das cúspides apresentou fissuras com pigmentos rosados, sendo que o amálgama apresenta uma tonalidade cinzenta opaca ligeiramente mais escura que a coloração observada a 600°C. (Figura 24)

Figura 24- Fotografia do dente com restauração a amálgama sujeito a 900°C.

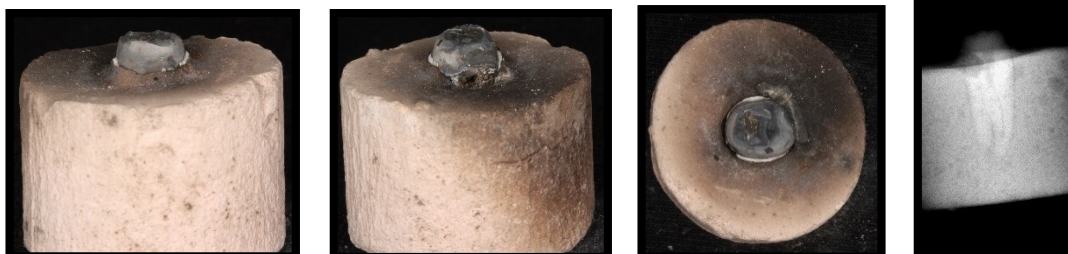
Anexo N°3 Dente 3.2 com ionômero de vidro sujeito a 600°C.
